Detekce úniků v rozvodech stlačeného vzduchu s přístrojem testo Sensor LD Pro

Detekování úniků stlačeného vzduchu na výrobní lince firmy Ball Aerocan CZ s.r.o.

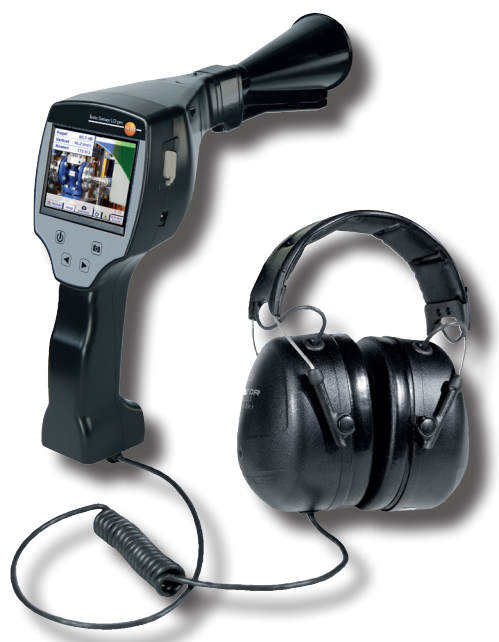
Plyny unikající z netěsností v plynových potrubních systémech vydávají zvuky v ultrazvukové oblasti, proto byl pro detekci úniků použit ultrazvukový detektor netěsností **Testo Sensor LD Pro**. Detektor převádí neslyšitelné zvuky úniků z ultrazvukové oblasti do slyšitelného spektra pro lidské ucho. Výhodou je, že tyto zvuky jsou dobře slyšitelné i ve velmi hlučných prostředích při použití připojených sluchátek, které jsou součástí výbavy detektoru.

Tento detektor je vybaven (oproti verzi LD) integrovanou kamerou a automatickou korekcí měřeného rozsahu ultrazvukových vln v dB. Detektor je vybaven dotykovou obrazovkou, na které je mimo obrazu z kamery zobrazena i barevná stupnice s číselnou hodnotou výšky ultrazvuku. Přesná lokalizace úniku byla možná díky integrovanému laserovému zaměřovači a díky zobrazení barevného kruhu uprostřed dotykové obrazovky. Tento kruh se s rostoucí hladinou hluku zmenšuje a přechází z odstínů zelené do odstínů červené barvy. Na displeji jsou též zobrazovány orientační údaje o množství unikajícího vzduchu nalezenou netěsností a po nastavení vstupních údajů (vzdálenost od místa úniku, tlak stlačeného vzduchu v rozvodu, výše nákladů na výrobu 1 m³ stlačeného vzduchu, měna) byla zde zobrazována i hodnota roční ztráty detekovaným únikem.
